# STAVANGER DOMKIRKE OG BISPEKAPELLET

## RESTAURERINGSPLAN 2013-2025

Oppdragsgiver:  
Stavanger Kirkelige Fellesråd ved kirkeverge Svein Inge Thorstvedt

Stavanger, september 2013

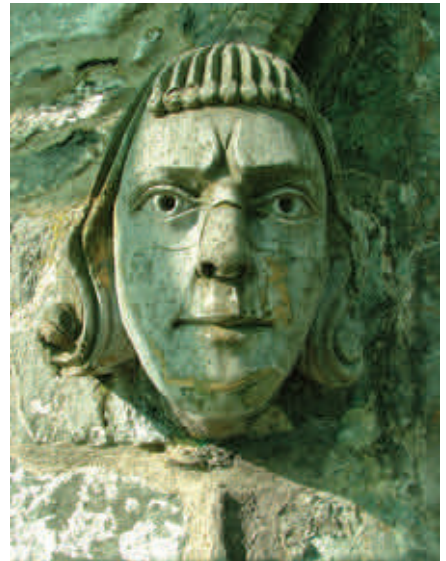
*Neseoperert klebersteins-hode.*

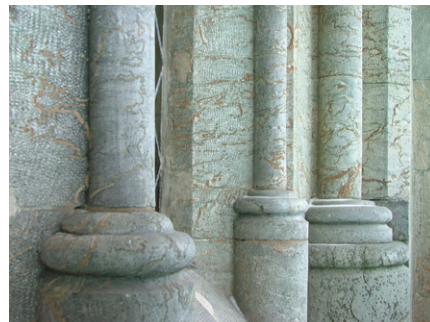
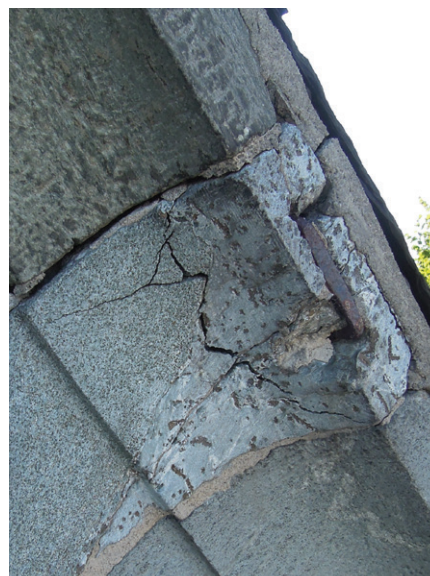
Enda større utfordringer får vi når murverket kombineres med andre materialer. Særlig er jern i mur en spesiell utfordring fordi jernet ekspanderer når det rustet. Slik rustsprengning har få problemer med å bryte sund massive murer. Sprekkene som oppstår fører til ny vanninntrenging og skadeutvikling. Ved Stavanger domkirke finner vi slike skader særlig fremtredende i vestgavlen.

*Rustet jern i kleber. Alvorlige sprekkdannelser i vestgavlen.*

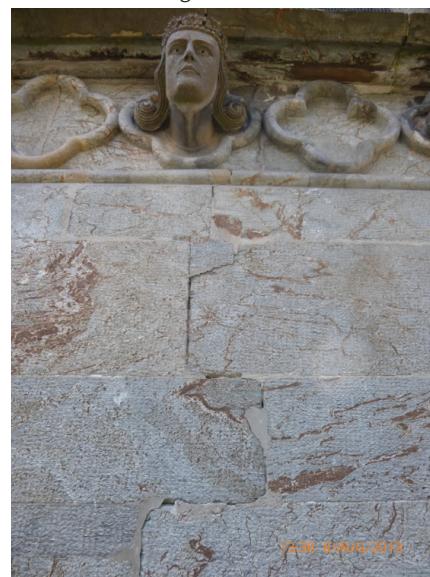
I Stavanger domkirke ser vi sprekkdannelse som tyder på setninger i grunnen. Både på østgavlen med sitt praktfulle vindusparti og ved nordvestre hjørne mot bankplassen finner vi sprekker som kan følges fra topp til bunn. Det er usikkert hva disse skyldes og hvordan disse utvikler seg. Sprekken på østfronten er godt dokumentert og under overvåkning. Også sprekken på nordvestre hjørne må overvåkes og undersøkes nærmere. Graving, sprengning og tung trafikk på og omkring bankplassen kan ha bidratt til skadene. En eventuell fremtidig etablering av underjordisk infrastruktur i området må ta dette problemet på alvor. Bybanestopp i området har jo nettopp vært diskutert og parkeringsanlegget under bankplassen kan få endret buk og omfang.

*Sprekkdannelser på østgavl.*

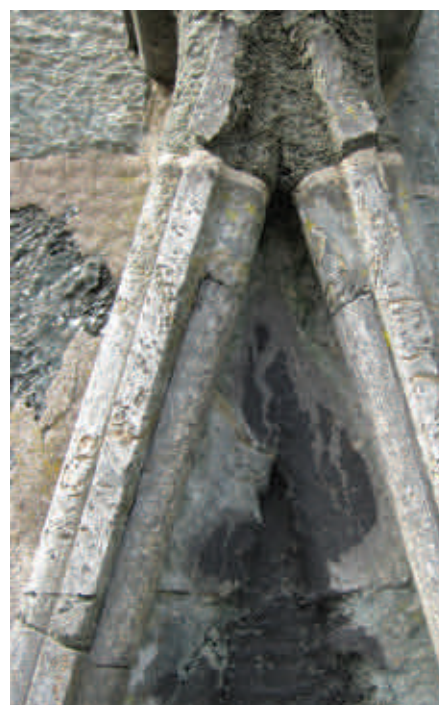
*Forvitret kleberstein i Østgavlen.*

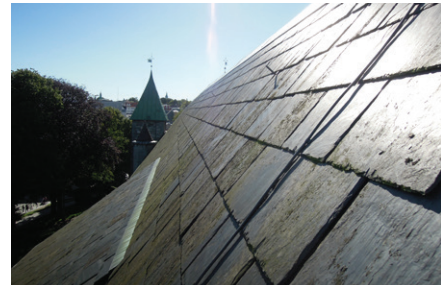
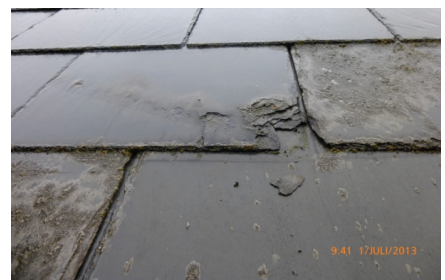
*Skiferen er til dels løvtynn. Det er en del løse steiner, delaminering og stein med kantskader.*

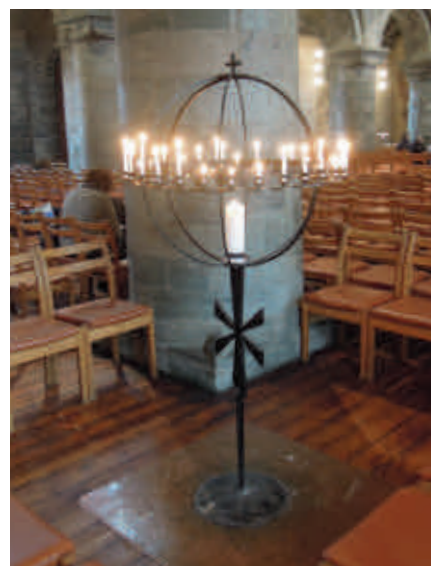
*Tenning av lys har økt i popularitet de siste årene. Globen er et stemningsfullt og brannfarlig element i kirken.*

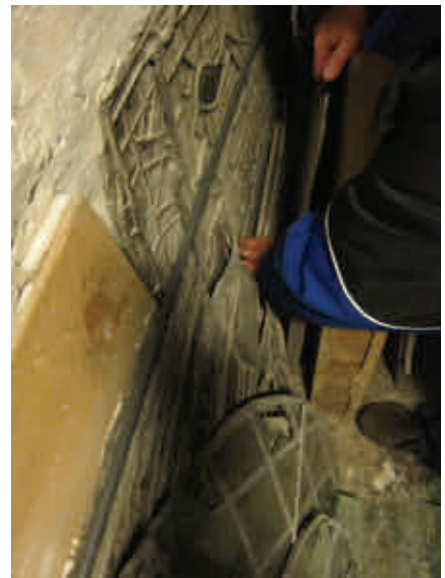
*Behovet for lagerplass er prekert. Bak el-skapet i krypten står de gamle glassmaleriene i koret fra Von der Lippes restaurering på 1870-tallet. dette ble oppdaget ved ren tilfeldighet.*

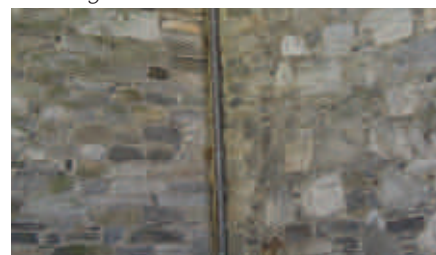
Romansk murverk til venstre, gotisk murverk med pinning til høyre.

Rapporten konkluderer med at både det romanske og det gotiske murverket er jevnt over i svært god stand. Så godt som alle fuger er spekket med sementmørtel (det ytterste laget). Det er likevel få tegn til vanninntrenging eller fuktskader. Det er ingen teknisk grunn til å skifte fugene eller å pusse disse veggene. Vestveggen har utbulinger og sprekkdannelser som gir grunnlag for ekstra tilsyn og oppfølging. På bakgrunn av den murfaglige rapporten finner vi ikke grunnlag for å anbefale pussing og hvitkalking av utvendige vegger generelt. Unntaket er søndre tårn, der det alt er foretatt uttørring av murverket og tilbakeføring til mer diffusjonsåpne kalkmørtelfuger. Det er også pusset med kalkmørtel på innsiden. Tilstanden er likevel ikke på et ønskelig nivå. Tårnet er fremdeles så utsatt for slagregn og sårbart for vanninntrenging at Magnussen her tar til orde for å vurdere utvendig pussing. Han mener det vil forbedre de innvendige forholdene betydelig. Dette mener vi er et godt grunnlag for å anbefale pussing. Selv om nordre tårn ikke har tilsvarende grad av mur- og fuktproblemer, synes vi det er problematisk å anbefale at bare ett av to tårn pusses. Vårt råd er derfor at begge tårnene pusses utvendig, men at resten av kirken forblir upusset.

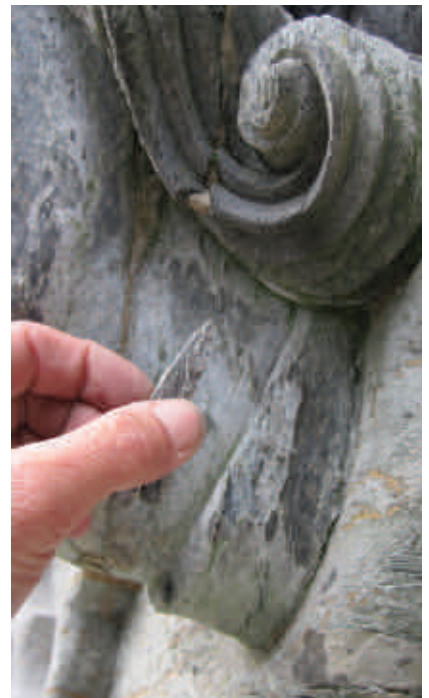
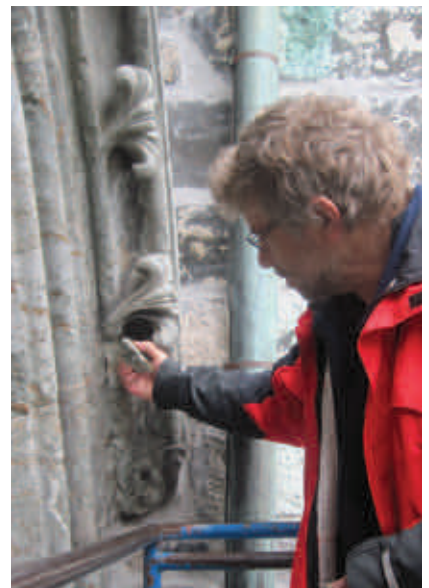
Om rapportens innhold er det å si følgende: Den rapporterer om klebersteinsdetaljer i sterkt forfall. Stein har forvitret over lang tid og er mange steder i ferd med å smuldre helt bort. Andre steder har setninger og sprekkdannelser ført til at deler av steinen løsner og vil falle ned. Mye har allerede falt ned. Over alt, men særlig på gavlveggene må det gjøres svært omfattende restaureringsarbeider.

*Klebersteinsarbeidene blir svært omfattende og dreier seg om 30-40 årsverk frem til 2025. Sprekker, løse biter, forvitring. Her RIB Knut Georg Nilsen.*

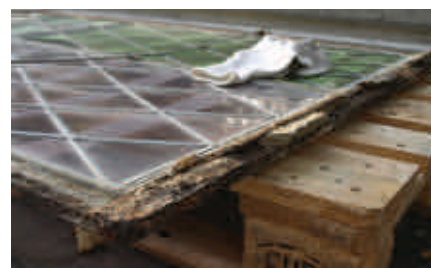
*Problemområdet på mange av vinduene: rusten bunnkarm.*

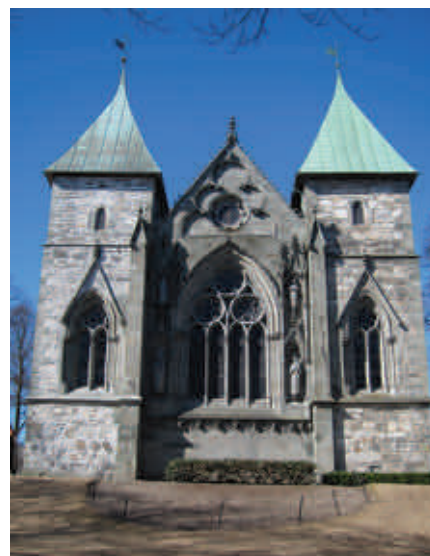
*Domkirkens østfasade etter at sørtårnet til venstre ble restaurert. All sement, utvendig og innvendig, ble erstattet med tradisjonell kalkmørtel. Fremdeles står det noe fukt i de tykke steinveggene.*

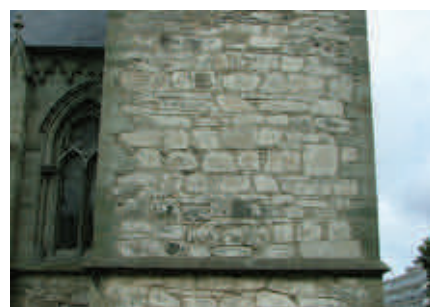
*Sørfasade på sørtårnet før restaureringen i 2011-12. Vi ser tydelige rester etter hvitkalking.*

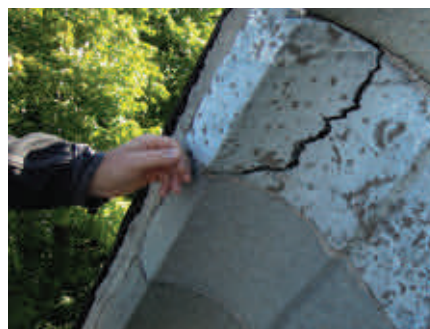
*De omfattende sprekkdannelsene i vestgavlen må sikres raskt.*

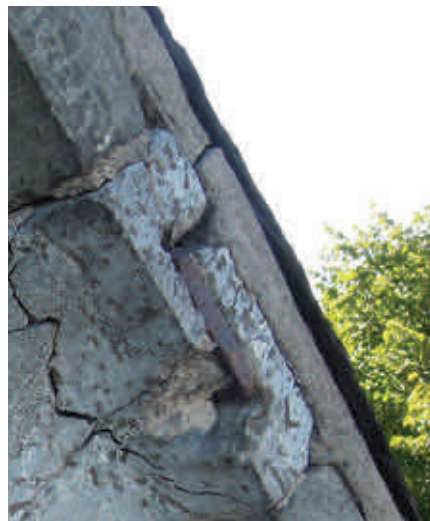
*Overgang mellom kleber og skifertaket er tettet igjen med sementmørtel og ulike typer moderne, elastiske masser. Dette må fjernes. Kobberbeslag i denne overgangen bør vurderes.*
