# STAVANGER DOMKIRKE OG BISPEKAPELLET

## RESTAURERINGSPLAN 2013-2025

Oppdragsgiver:  
Stavanger Kirkelige Fellesråd ved kirkeverge Svein Inge Thorstvedt

Stavanger, september 2013

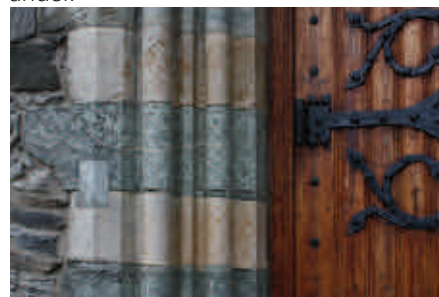
*Forvitret kleberstein i Østgavlen.*

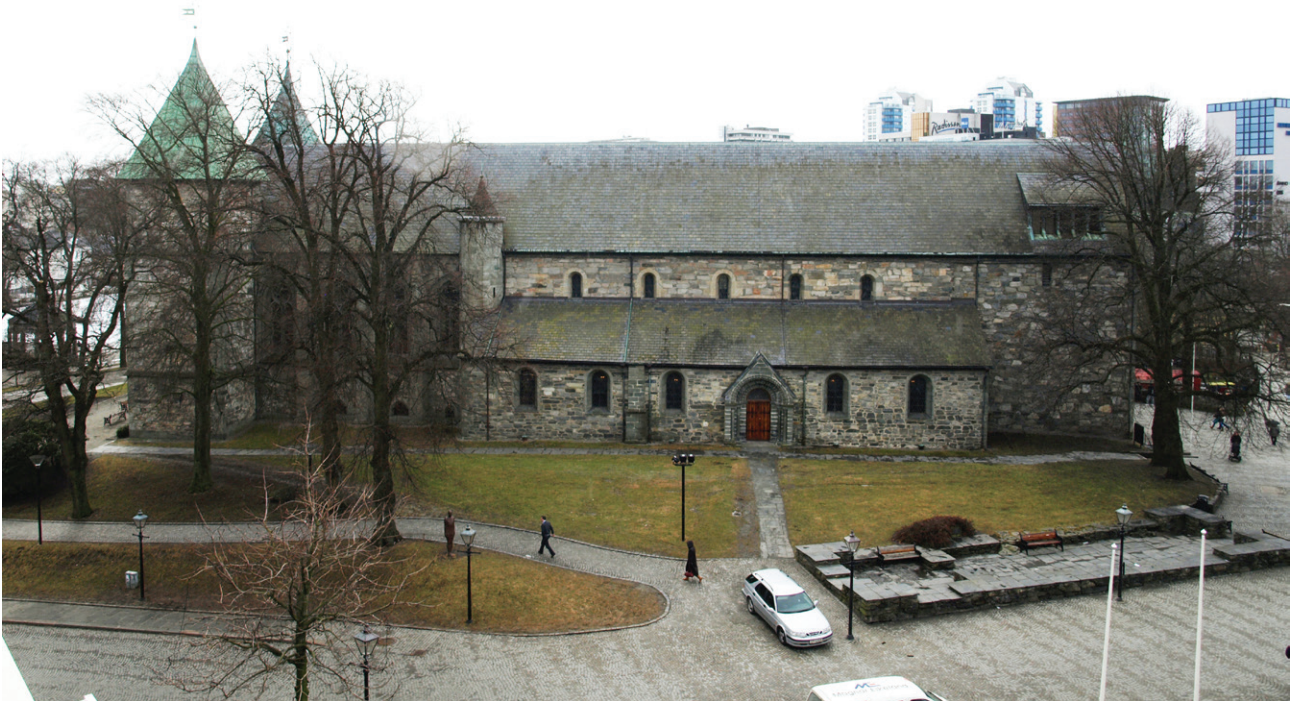
*Domkirken har store takflater. Skifertaket ble sist lagt om i 1983-84*

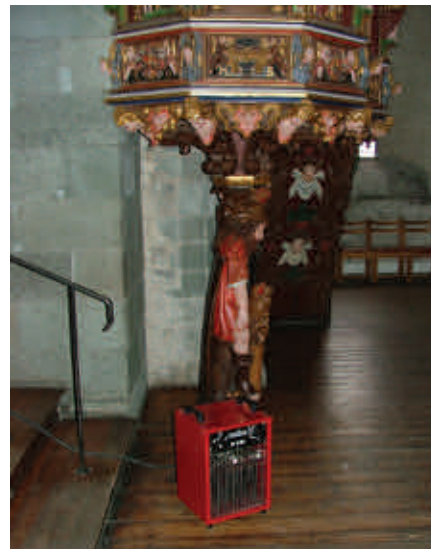
*Ønsket om behagelig komforttemperatur samsvarer ikke med hva som er sunt inneklima, spesielt for sårbare treutskjæringer; prekestol og epitafiene.*

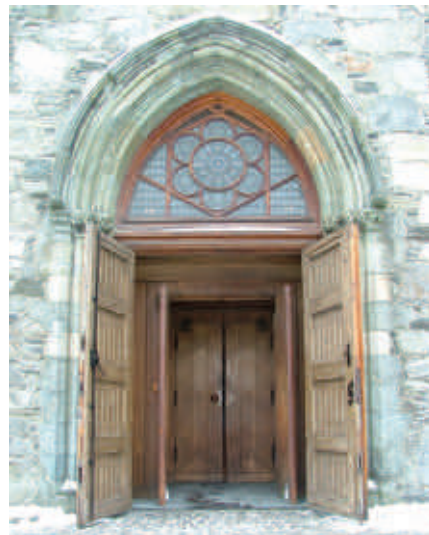
*Vindfanget slik det står i dag. Man må gjennom 3 doble, tette dører før man kommer inn i kirken.*

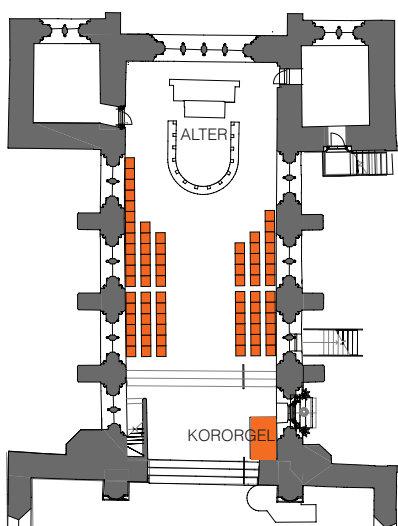
**Dagens situasjon.** Kororgel plassert i overgang kor/skip. Dårlig akustikk og dårlig plassering ved Bispeinngangen. Forøvrig løse stoler i eik med lærsete.

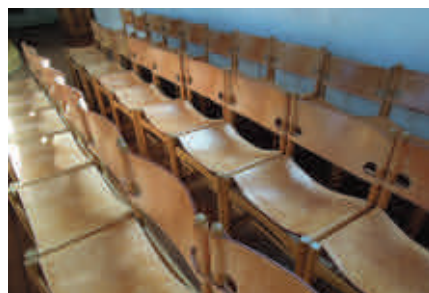
Dagens stoler egner seg ikke som korstoler fordi man sitter for lavt/ dypt.

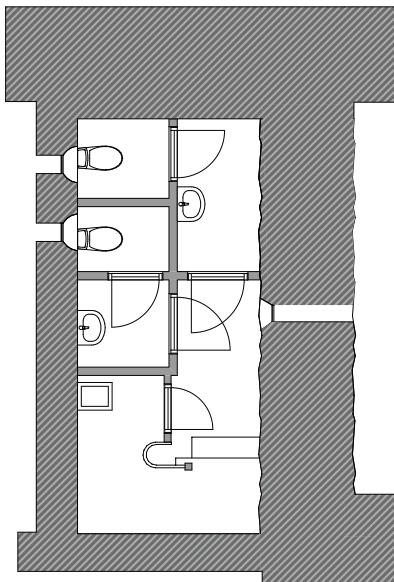
### Kjeller Bispekapellet

**Dagens situasjon.** To toaletter og lager under trapp. Dårlig utnyttelse og tildels simple overflater

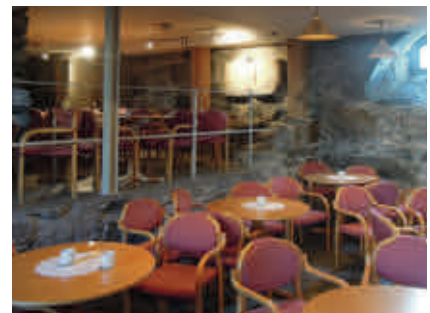
Domkirkekjelleren i den gamle krypten ble innredet i 1989 etter tegninger av Louis Kloster. Møblene er klare for utskifting, himling og belysning likeså.

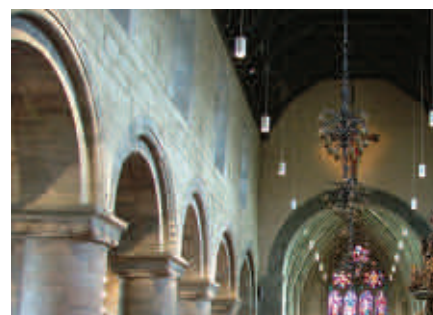
*I dag er veggene i skipet dekket med tynn, pigmentert sementslamming slik at steinstrukturen synes.*

Utførlige målinger av akustikken bør uansett gjennomføres dersom man skal snakke med tilstrekkelig sikkerhet om dagens tilstand og effekten av eventuelle endringer.

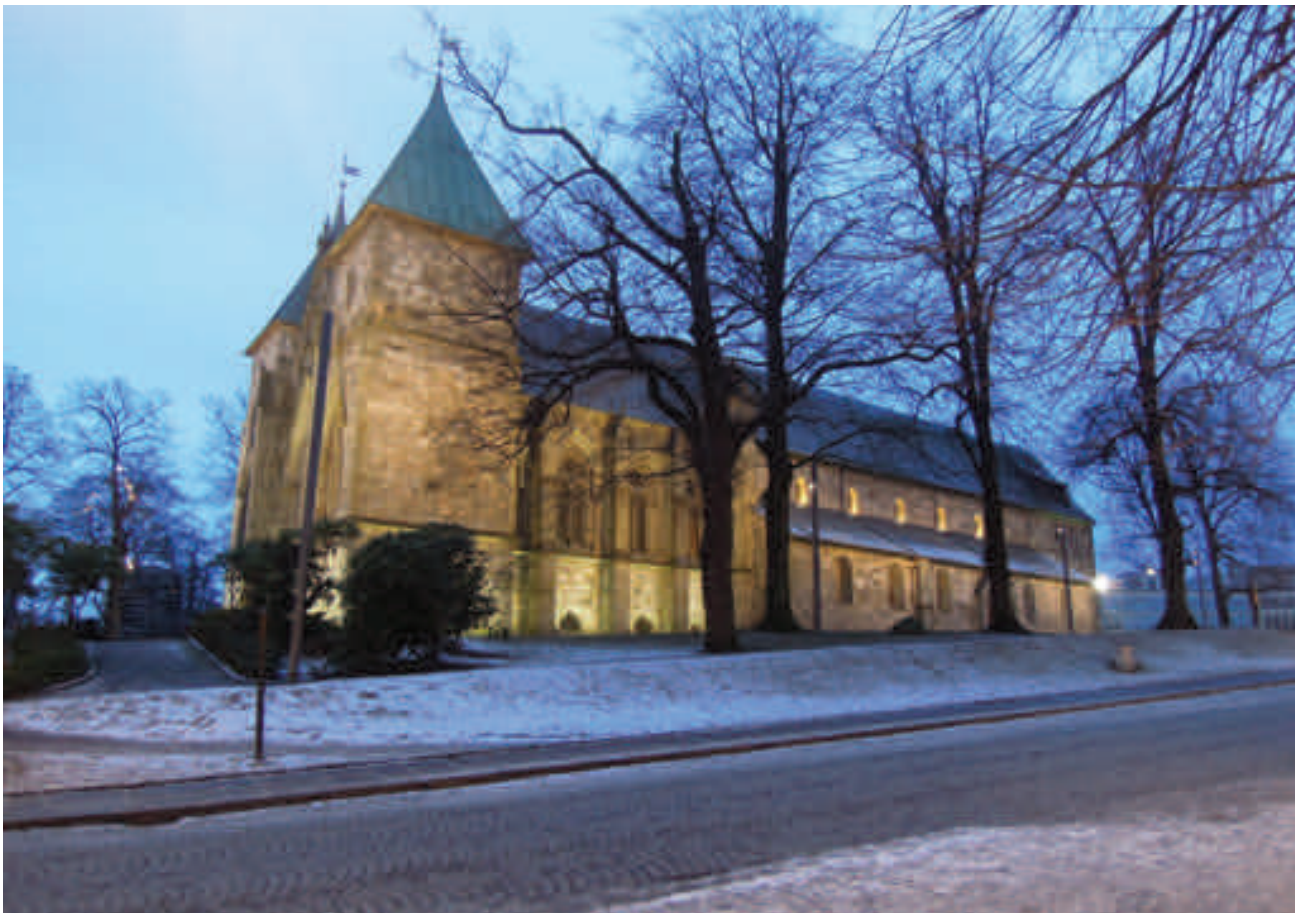
*Domkirken en vinterkveld. Den nye utebelysningen rundt kor og østtårn er nedfelt i bakken og lyser opp fasaden. Fordi lyset stoppes av et sprang i murlivet har det den uheldige virkningen at sokkelen blir veldig lys og det skapes en horisontal deling av bygget.*

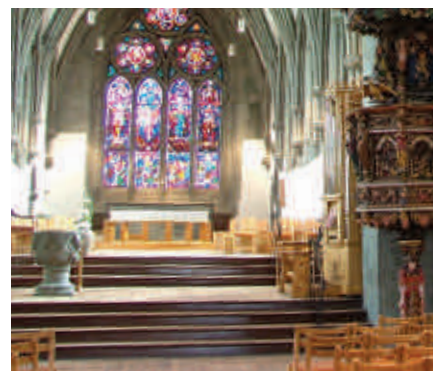
*Det er to trapper fra skipet og opp til koret og alteret. Eventuelle løfteanordninger er en krevende prosjekteringsoppgave pga møbleringen i dette området (prekestol, døpefont, kororgel) og fordi det er begrensede muligheter for endringer i bjelkelag og kjeller.*

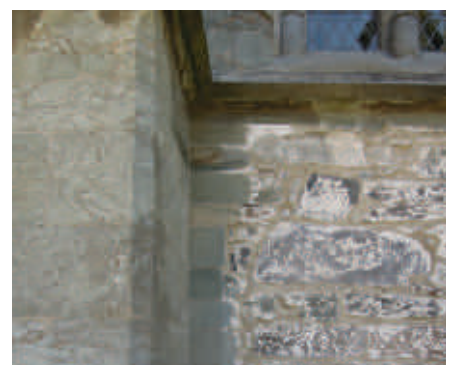
Det er fremdeles rester etter utvendig kalkpuss flere steder på Domkirken.

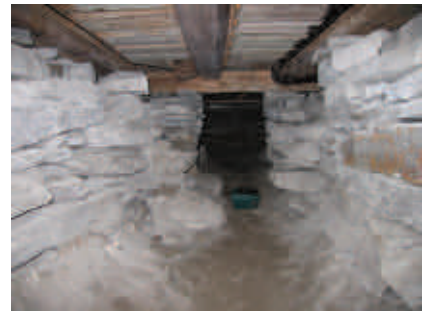
Rapport fra Magnussen / Gausland tar også opp problemet med undergravde tørmurer i krypkjeller under selve kirkeskipet. De betegnes som "ikke i tilfredsstillende stand". Pinning (stabiliserende supplering av små steiner) og andre stabiliserende tiltak anbefales. Rapport fra RIB (Knut Georg Nilsen) tar med stabilisering av jordmassene som post i sin rapport og kalkyle.

*Undergravde tørmurer i krypkjeller- mulig fare for stabiliteten. Det anbefales at det fylles opp med masser.*

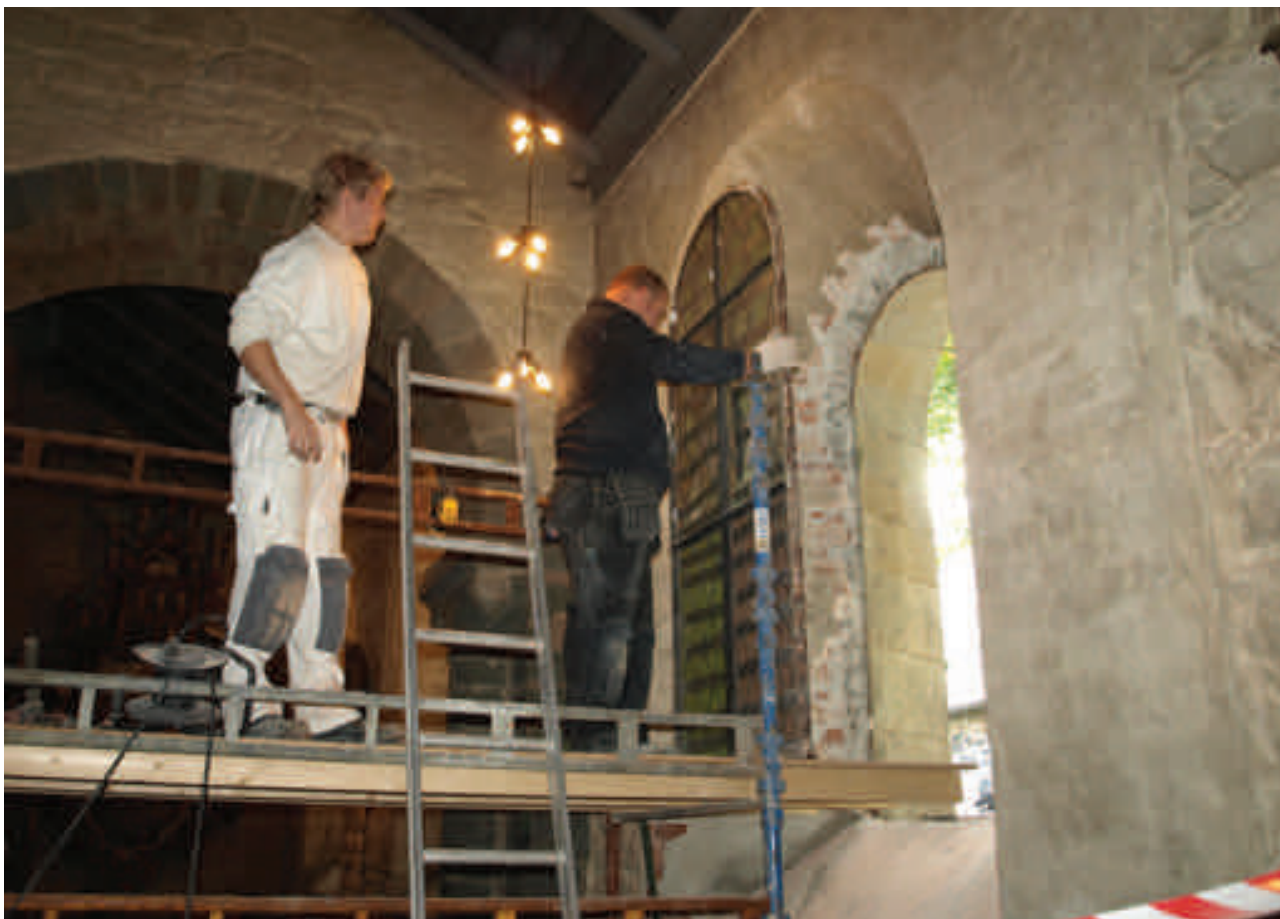
*Tilstandsvurdering og prøveuttak av vinduer i skipet i 2010. Prosjektet dannet utgangspunktet for den anbefalte prosedyren rundt restaureringen av de øvrige vinduene i skipet, i tillegg til å gi gode referansetall til kalkylen.*

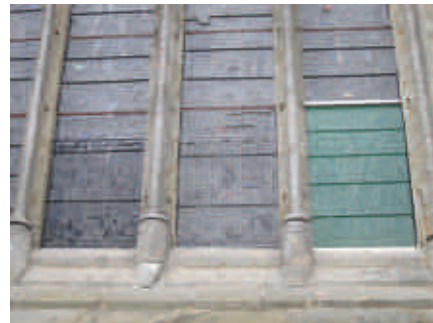
*Sikring av glassmaleri i østfronten. Prøve-  
montasje. Til venstre: svartmalt metallnett.  
I midten: galvanisert stålnett. Til høyre:  
refleksfritt glass. Sistnevnte gir et grellt  
grønnskjær*

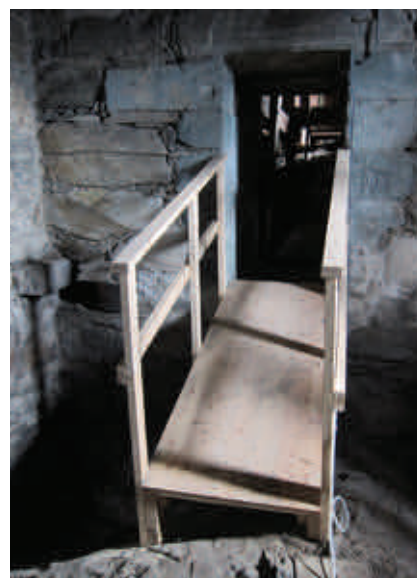
*Ny rampe fra korloftet til loft over dåps-sakristiet. Loftene over begge tårn mangler slokkeanlegg.*

Vanntåkeanlegget på korloftet utvides til loftene over de to tårnene. Denne delen av vanntåkeanlegget er i dag avhengig av manuell utløsning, automatisering er foreslått i rapporten. Hovedgrunnen er at brannvesenet har små muligheter for inspeksjon på et korloft som kun har tilgang via en trang vindeltrapp og et rosettvindu øverst på østveggen. Faren for kritisk vannoppsamling oppå korets hvelving er beregnet til å være minimal ved normal aksesstid for brannvesenet. Disse kan slå av anlegget ved feilutløsning i tide til at skader på den gotiske murhvelvingen kan unngås. Om nødvendig må vann pumpes og tørkes bort etter feilutløsning.

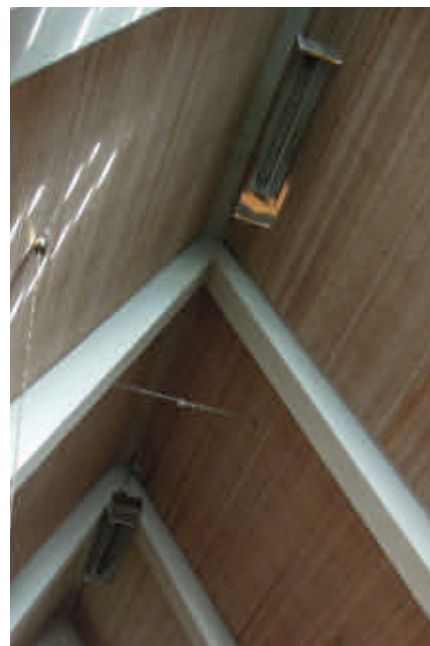
*Gassbrennere i Hinna kirke. Skjemmende utseende og forstyrrende lyd.*

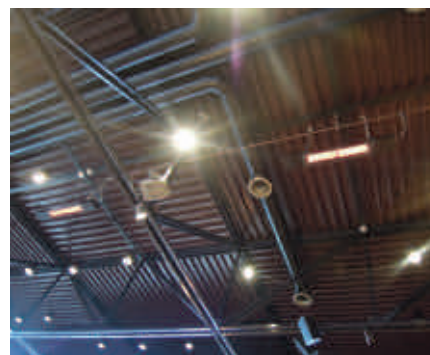
*Gassbrennere i Bekkefare kirke. Armaturene passet godt til himlingen, men laget en svært forstyrrende lyd.*

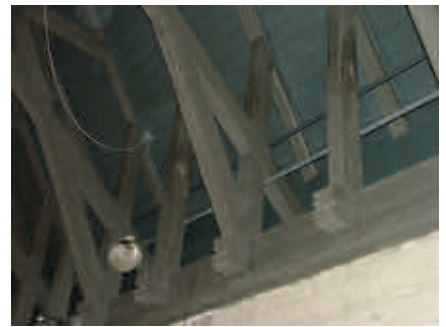
*Overgang innvendig tak og toppen av murkronen i skipet vil fortsatt fungere som føringvei for tekniske anlegg. Det anbefales å foreta en komplett utskifting av det elektriske anlegget.*

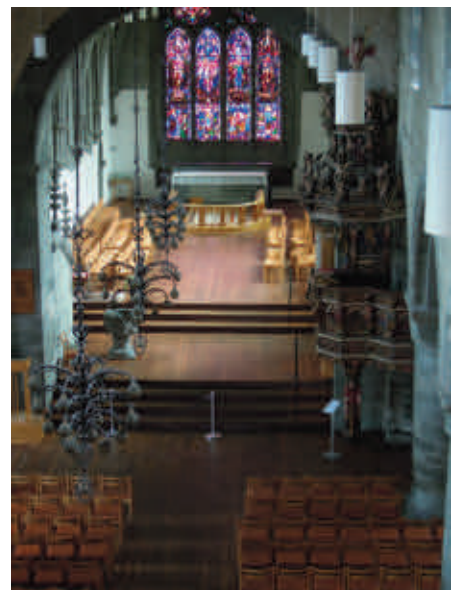
*I belysningsplanen legges det opp til å beholde Emanuel Vigeland-armaturene. ERCO-bøttene fjernes. Ny belysning blir LED-basert med godt styringssystem (THX)*

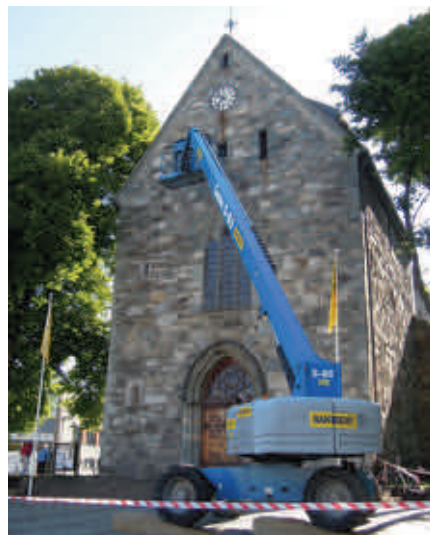
På vestre gavl tyder store sprekker på at jern i muren ekspanderer. Dette må utbedres, sannsynligvis med utskifting av hele gavlens klebersteinskrone. Her må også overgangen til tak utbedres med nytt belag for å stoppe vanninntrenging.

*Vår anbefaling er å begynne med klebersteinsarbeidene, først av alt på vestfasaden. Her er mange løse biter med stein som kan være en risiko ifht personsikkerhet.*

Det er på det rene at klebersteinsarbeidene er kalkylens desidert største post. De beskrevne arbeidene er i seg selv så omfattende at hvert år frem til jubileet i 2025 teller. Planen legger opp til et arbeid som omfatter 30-40 årsverk. Når dette skal gjennomføres innenfor en tidsramme på 11 år sier det seg selv at det haster med å komme i gang. Det haster også å finne frem til måter å organisere og bemanne arbeidene på. Helt konkret foreslår vi at klebersteinsarbeidene starter der. Her er faren for nedfall mest prekær.
